Klostersanierung mit Dämmputz

Das Kloster der Benediktinerabtei Plankstetten im deutschen Bayern wurde hochwertig saniert. In Abstimmung mit der Denkmalpflege erhielt es einen 6 Zentimeter starken mineralischen Wärmedämmputz. Auch die Gesimse wurden mit dem Dämmputz vorgezogen. Das Material passt zu dem ökologischen Gesamtkonzept.

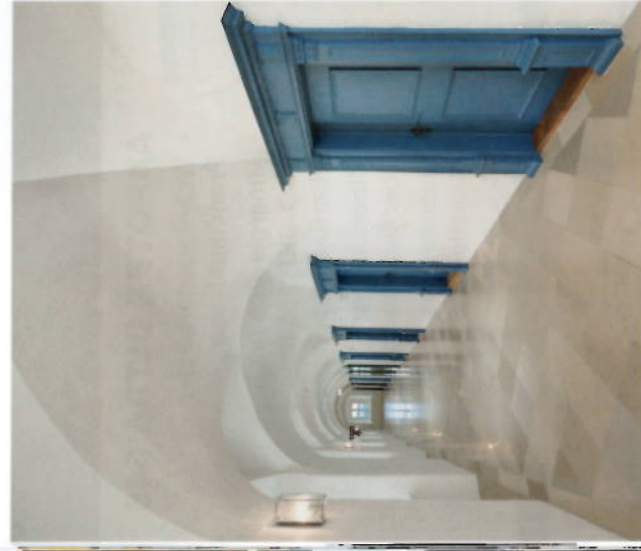
Hochwertige Materialien kamen auch im Inneren zum Einsatz: Kalk für die Wände, Leinölfarben für das Holz und Solnhofener Natursteinplatten für den Boden. (Bild: Kloster Plankstetten / Spahn)

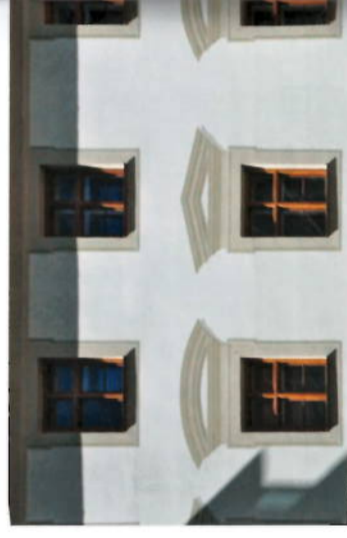
Denkmalgerecht: handwerklich bewegte Oberfläche, gezogene Gesimse, leuchtende Kalkfarbe al fresco aufgetragen sowie eingeritzte und aufgemalte Faschen. (Bild: Haga AG)
